Конзервација и рестаурација слике на картону

Зорана Ђорђевић, конзерватор, саветник
Музеј Војводине 2019. Нови Сад

Слика на картону

Дечак са псом

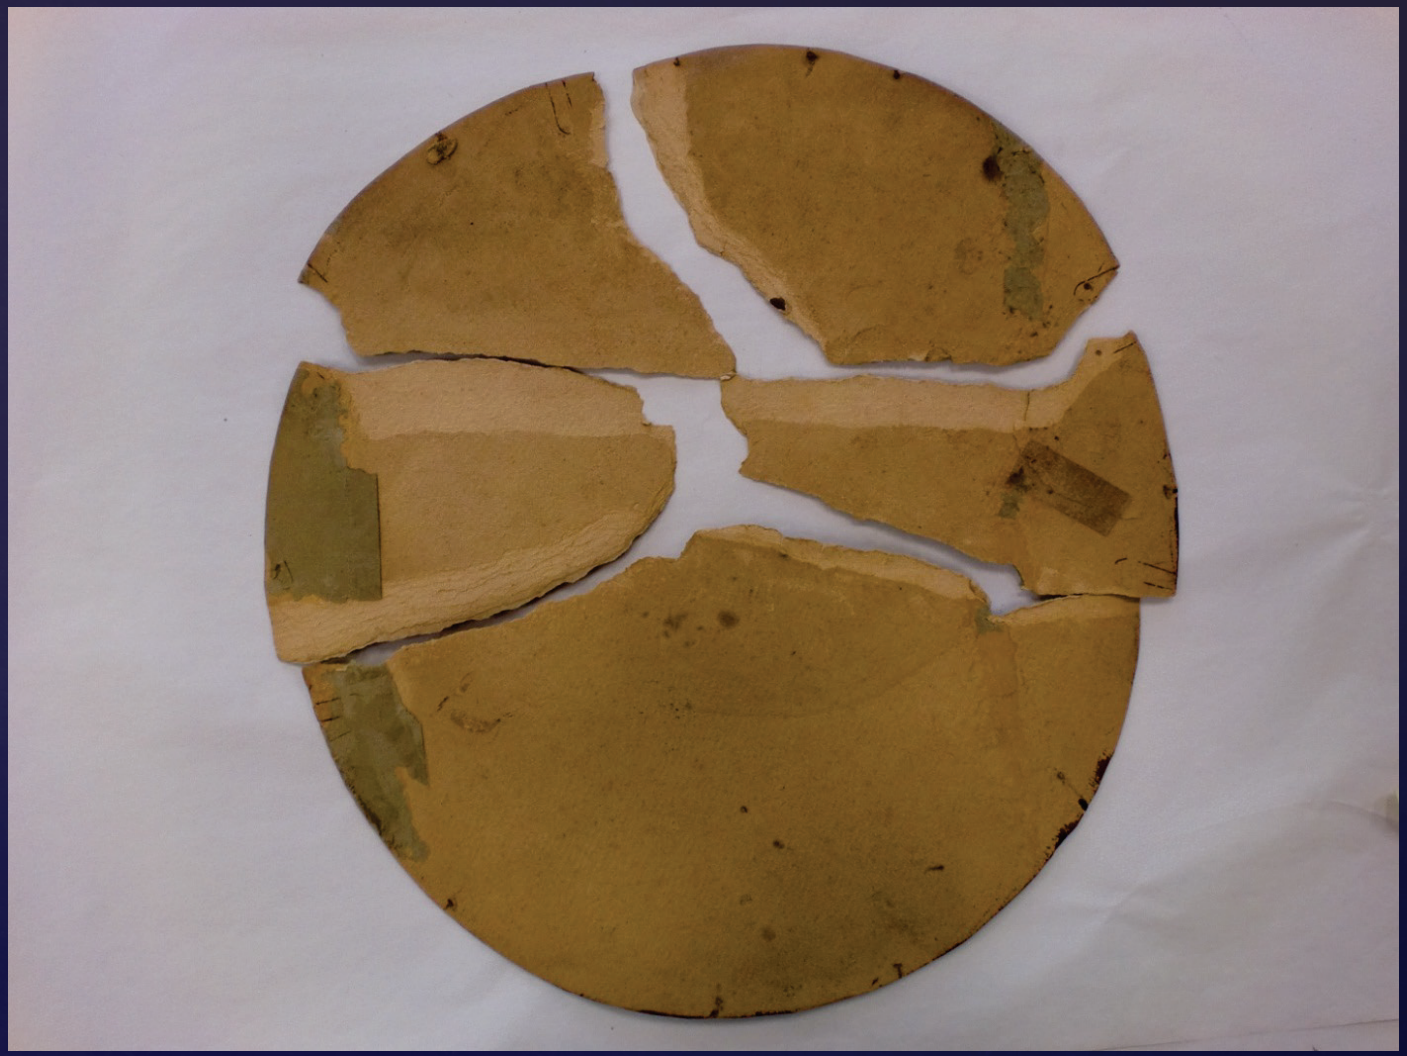
Изглед пре почетка третмана

Сви фрагменти слике били су намерно исцепани

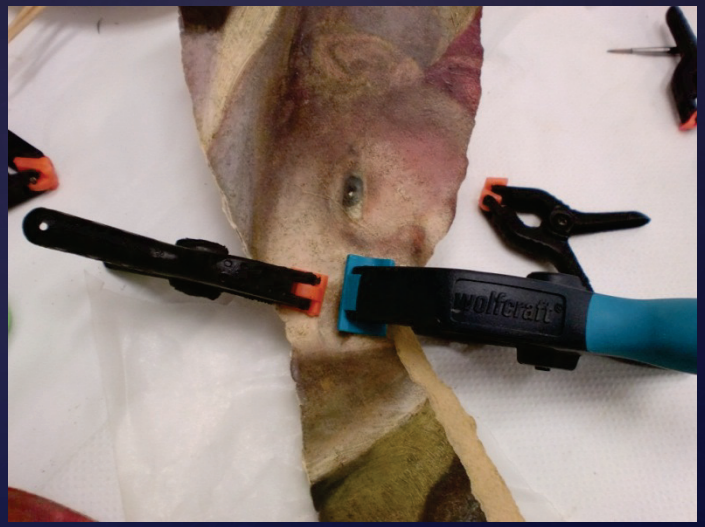
Делови фрагмената

Чишћење и стањивање фрагмената, пре лепљења

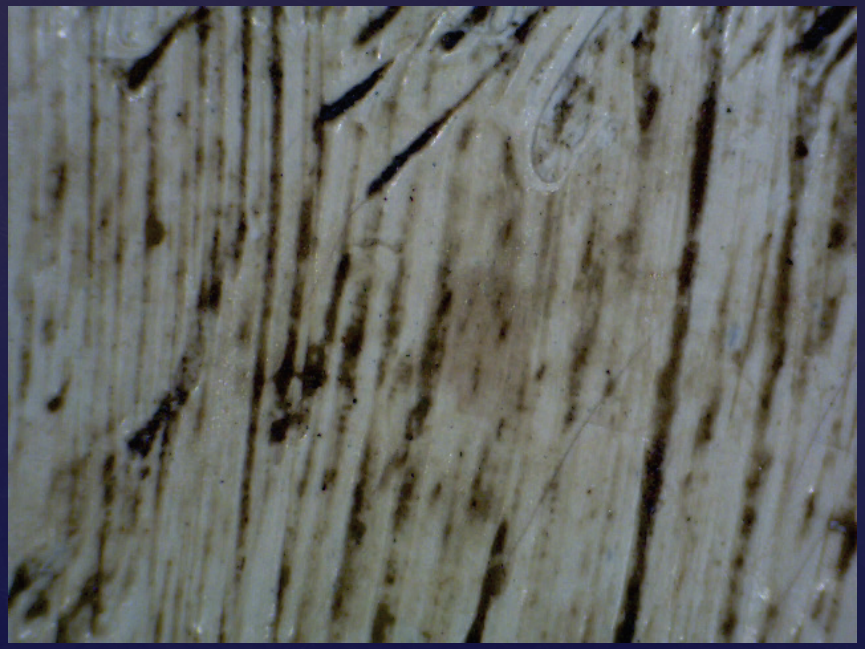
Снимак под ултра љубичастим светлом

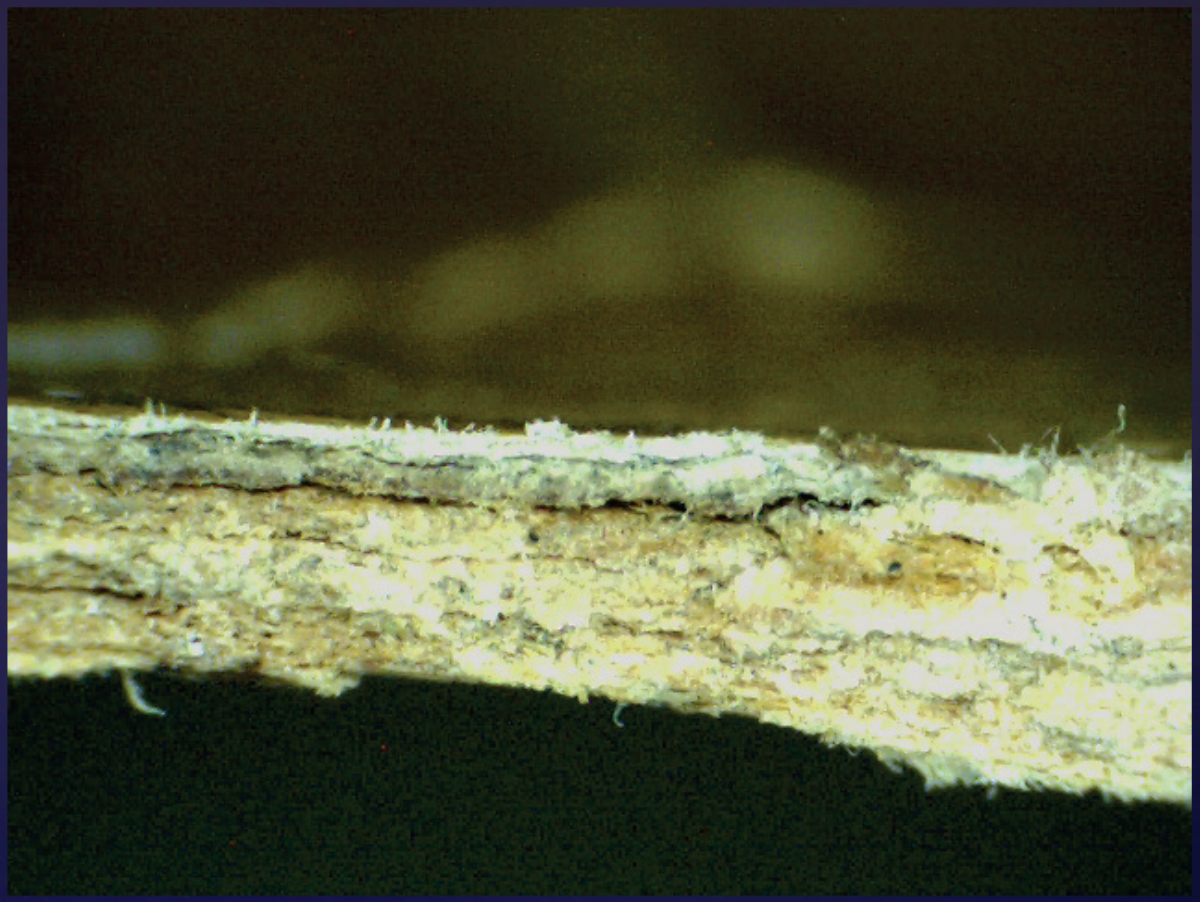
микро снимак бојеног слоја
